## Projekt 11: Parkuj na tráve

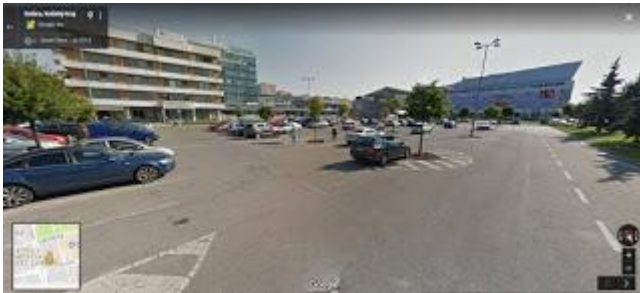
Parkovisko pred OC Galéria, street view. V malých štvorcoch sú vysadené lipy. Ani po rokoch príliš nepodrastli a neposkytujú tieň. Ako vidno, zo zaparkovaného auta stúpa horúci vzduch priamo do koruny stromu. Na jeseň 2019 boli takmer všetky stromy vypílené a nahradené mladými javormi v podobe prútikov (doslovne). Veľmi zlé riešenie. Takto mladé stromy tohto druhu nevydržia sucho ani horúčavu.

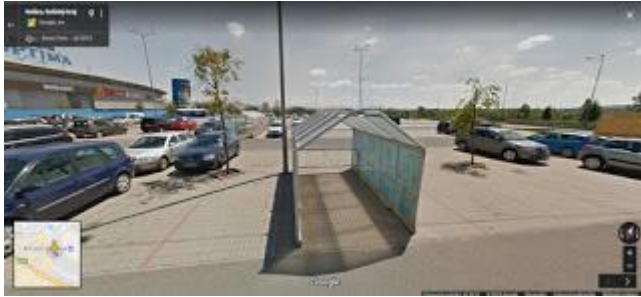
Parkovisko pred OC Optima, street view. V mori betónu a asfaltu sa stromy snažia prežiť. No nedarí sa. Zúbožené stromy sú preschnuté.

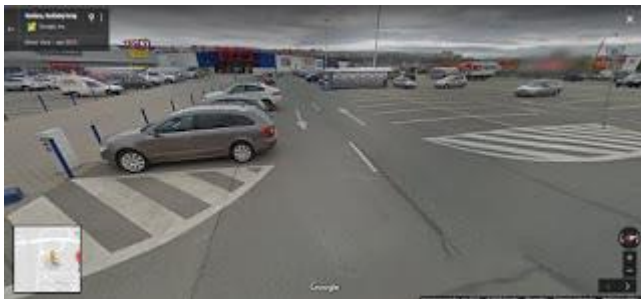
Parkovisko pred OC HyperTesco, street view. Ani jeden strom, žiaden tieň. Aspoň na ploche vyšrafovanou bielymi čiarami mohol byť ostrovček pre zeleň.

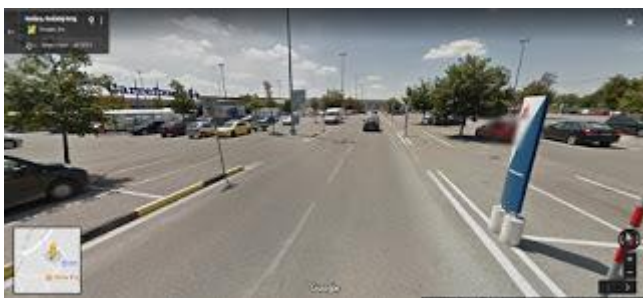
Parkovisko pred OC Cassovia, street view. Rovnaký scenár. Stromy v prehriatom prostredí prežívajú len ťažko. Tu vidno zaujímavý fenomén. Na ľavej strane, ktorá je bližšie ku vchodu do OC, parkuje viac áut. Práve tu sú stromy najviac stresované teplom z rozpálenej kapoty, čo vidno na menších rozmeroch stromov. Pravá strana je prázdnejšia a stromom sa tu darí viac.

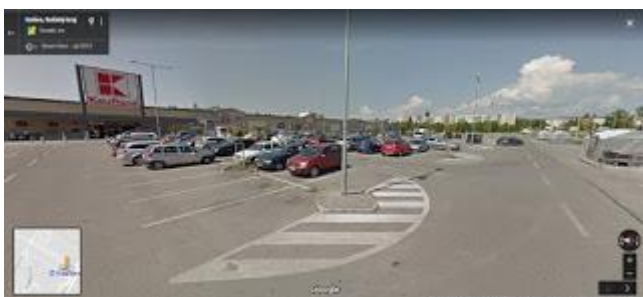
Parkovisko pred OC Kaufland na Popradskej ulici, street view. Aj tu boli vysadené lipy vo štvorcoch medzi parkovacími miestami. Po pár rokoch stromy úplne vyschli a následne boli nahradené zakrpatenou odrodou javora s guľovitou korunou (*Acer platanoides* 'Globosum'). Veľmi zlé riešenie. Stromy zatiaľ žijú, no akonáhle koruna dosiahne priemer ostrovčeka, stromy vyschnú. Navyše zakrpatené odrody neposkytnú žiaden tieň. Takéto riešenia sú vhodné do rodinných záhrad a nie do verejnej zelene.

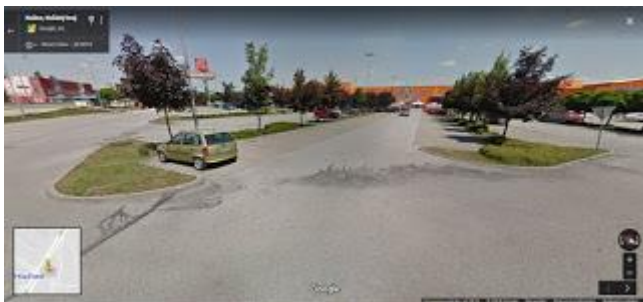
Pritom stačí tak málo. Učebnicovým príkladom je parkovisko pred OC Hornbach. Medzi uličkami sú súvislé pásy zelene, takže dážď sa dostane ku stromom. Cesta je spádovaná smerom von, teda od stredu cesty k zeleným pásom. A tak všetka voda z parkoviska skončí pri koreňoch stromov. Výsledok? Ten vidno na prvý pohľad. Tak zelené parkovisko nenájdete nikde inde v Košiciach a presne tak to má byť.

Parkovisko pred OC Hornbach, street view. Môžem smelo tvrdiť, že toto parkovisko je v najlepšom stave. Červenolistým javorom a agátom sa darí.

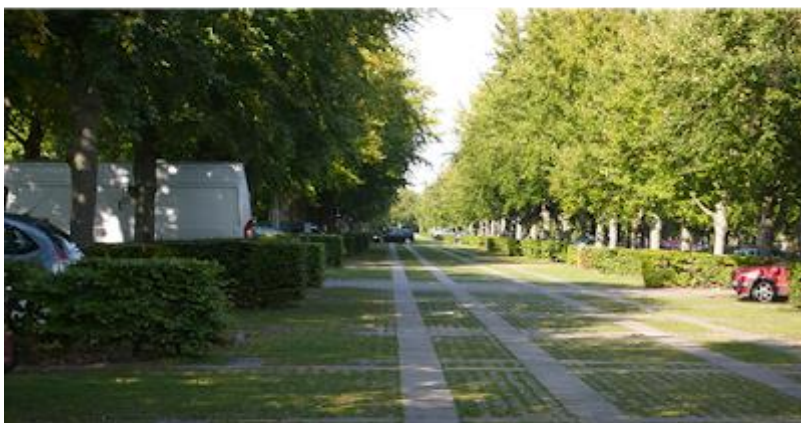
Parkovisko pred technickou univerzitou v Kodani. Aj takto rozsiahla plocha môže byť plnohodnotne zelená. Zdroj foto [tu](#).

Najlepšie riešenie je však nasledovné. Používať zatravnovanie tvárnice a neasfaltovať parkovisko vôbec. Tento variant sa používa v súčasnosti len obmedzene na malých parkoviskách alebo pri rozširovaní parkovacích miest na úkor zelene. Navyše často sú medzery zasypané štrkom a nie vysadené trávou. Na trhu existuje množstvo tvárnic, môže sa jednať o klasické betónové alebo plastové s väčším či menším priemerom ok. Plastové sú lepšie, pretože nenasiakajú vodou a nevysušujú tak substrát a zároveň sú menej nápadné. [Cena plastových tvárnic](#) je zhruba 16,46 € /m<sup>2</sup> bez DPH. Je to síce drahšie než [cena za betónové tvárnice](#) (13,38 € /m<sup>2</sup> s DPH), no plast je vhodnejšia alternatíva z ekologického aj estetického hľadiska. Obe varianty sú však neporovnateľne lacnejšie než klasická asfaltová plocha, ktorá si vyžaduje niekoľko podkladových vrstiev a zvyčajne 2 vrstvy asfaltu. Inšpirovať sa môžeme tak ako väčšinou, v západnej Európe.

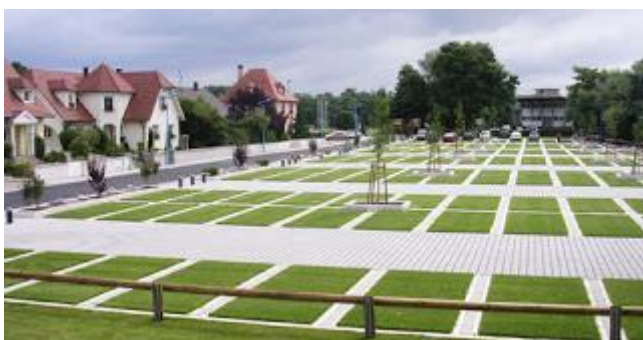
Použitím ekorastra (plastovej siete) je možné vytvoriť definované parkovacie miesta.....

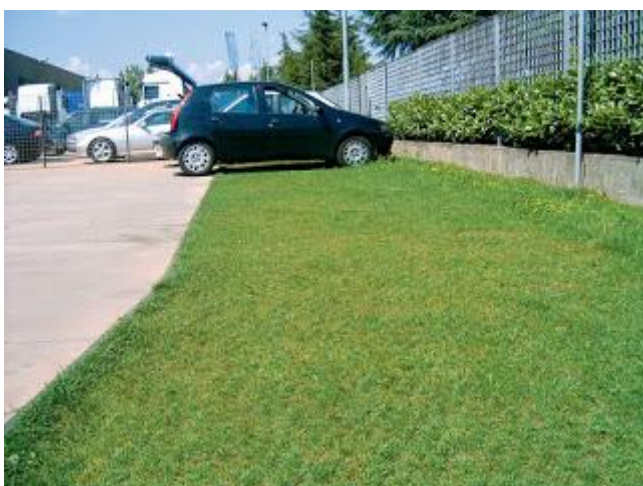
. . . alebo aj súvislé zelené parkovanie. Zdroj foto [tu](#) a [tu](#).

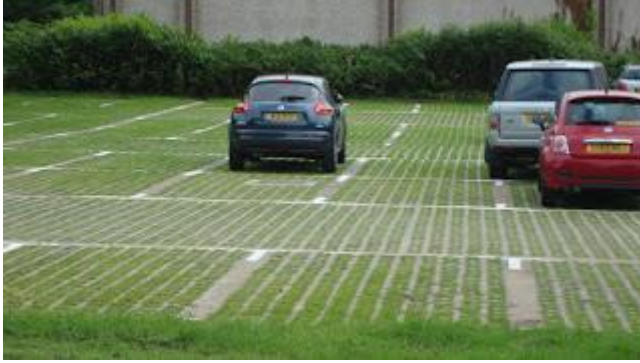
Takýmto trvalo udržateľným spôsobom budovania parkovísk poskytneme nielen vyššiu estetiku prostredia, ale predovšetkým zadržíme v pôde vlahu, ktorá nám pomôže znížiť dopad horúčav. Na druhej strane pri privalových dažďoch sa stáva, že voda nestíha do kanalizácie odtekať a nastávajú problémy. Výsledkom sú zaliate cesty a mini povodne. Podľa [SHMU](#) nás čaká len zhoršovanie situácie a zelené parkovanie je jedným z krokov, ako sa s tým vysporiadať. Zdroj foto [tu](#).
